プリーツフォーマー 定期点検チェックリスト

番号	点検項目	点検内容	参照ページ	点検結果				備考
				正常	調整	補修	交換	
★1	機械本体フィルタ	屋根 空気フィルタの清掃してあるか？	1	正常	調整			フィルタ清掃点検
★2	熱風発生機 フィルタ	吸入口フィルタの清掃してあるか？	1	正常	調整			フィルタ清掃点検
★3	循環ホース	破損(穴・破れ)がないか？	2	正常		補修	交換	ストレッチフィルム等で補修不可の場合交換
4	保温カバー	機械本体 保温カバーに破損がないか？		正常			交換	
5	メジャー	測定値と実測値にズレがないか？	4	正常	調整			
6	ヒダ形成部	中間停止時に、停止しているか	5	正常	調整		交換	φ6エアホースの差し込みを点検
7	ヒダ形成部	ヒダ形成 左右均等にスムーズに前後するか？	6	正常	調整	補修	交換	エアシリンダーのスピコン調整
8	断熱材表面	表面に破れ等ないか？	8	正常		補修	交換	破損が少ない場合、テープによる補修推奨
9	熱風送風口	パンチングメタルに、ヒビ割れ等ないか？	9	正常			交換	KPFA型式のみ NPF型式は非対象
10	リフト動作確認	リフト上昇がスムーズに動くか？	12	正常			交換	不具合時 リレーLY4 を点検交換
11	リフト用チェーン	チェーンのテンション(張り具合)は適正か？	14	正常	調整			チェーンテンションを点検
12	リフト(屋根)傾き	リフト(屋根部分)が左右傾いていないか？	15	正常	調整			テンション確認後・スプロケット位置調整

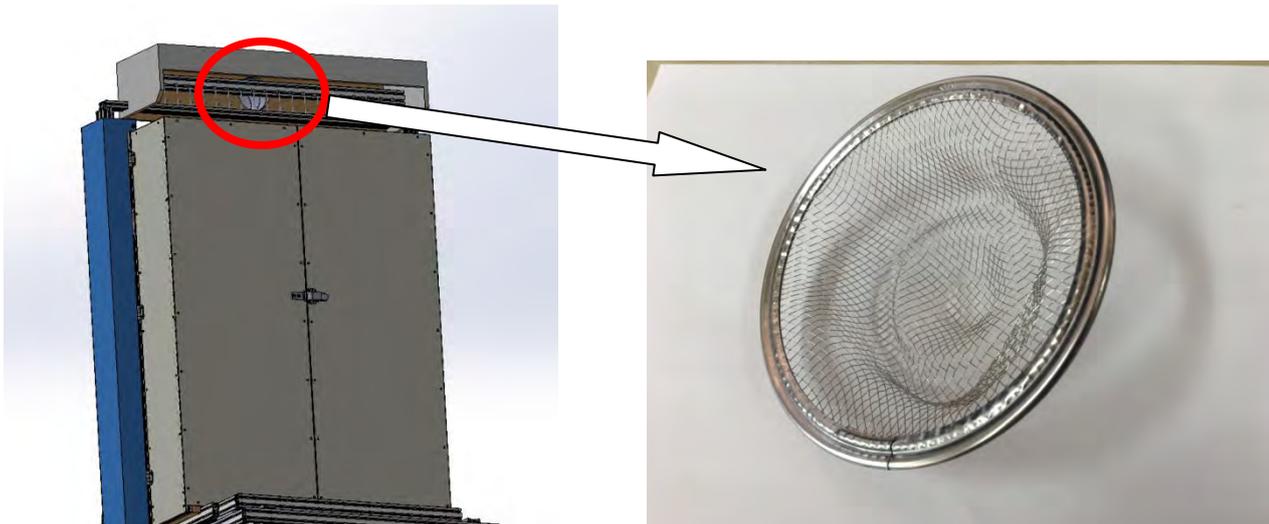
1. フィルタ清掃（機械本体側）

定期的に、屋根吸入口(赤丸部)のフィルタを清掃点検してください。

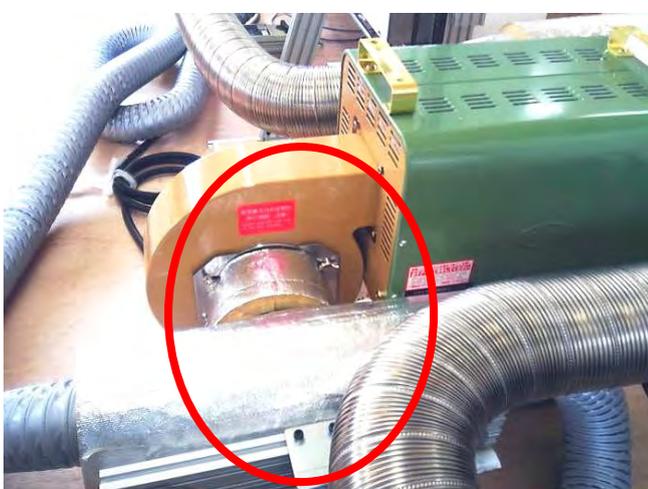
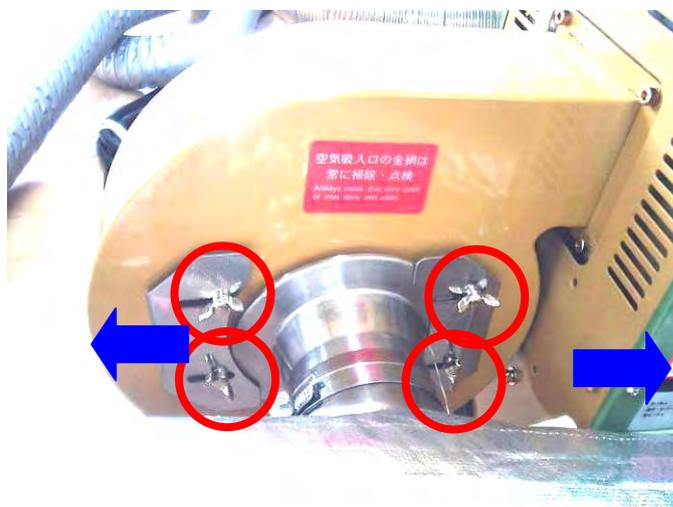
2. フィルタ掃除

熱風発生器の空気吸入口の掃除を行います

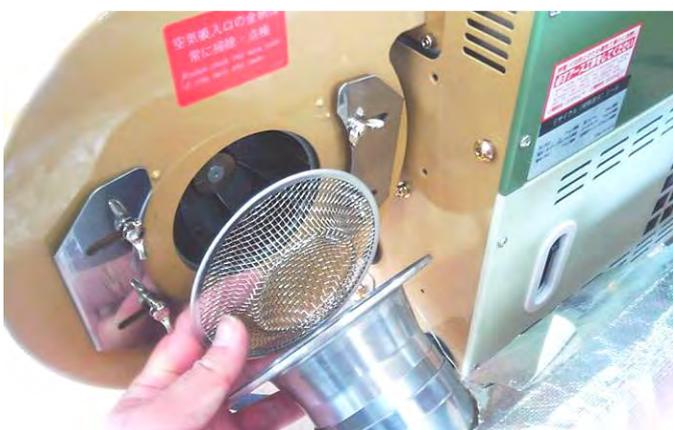
蝶ボルト 4本を緩め、青矢印方向に固定板をスライドさせます（見やすいように、断熱材をはずしています）

フィルタ（金網）を掃除し、元通りに取り付けます

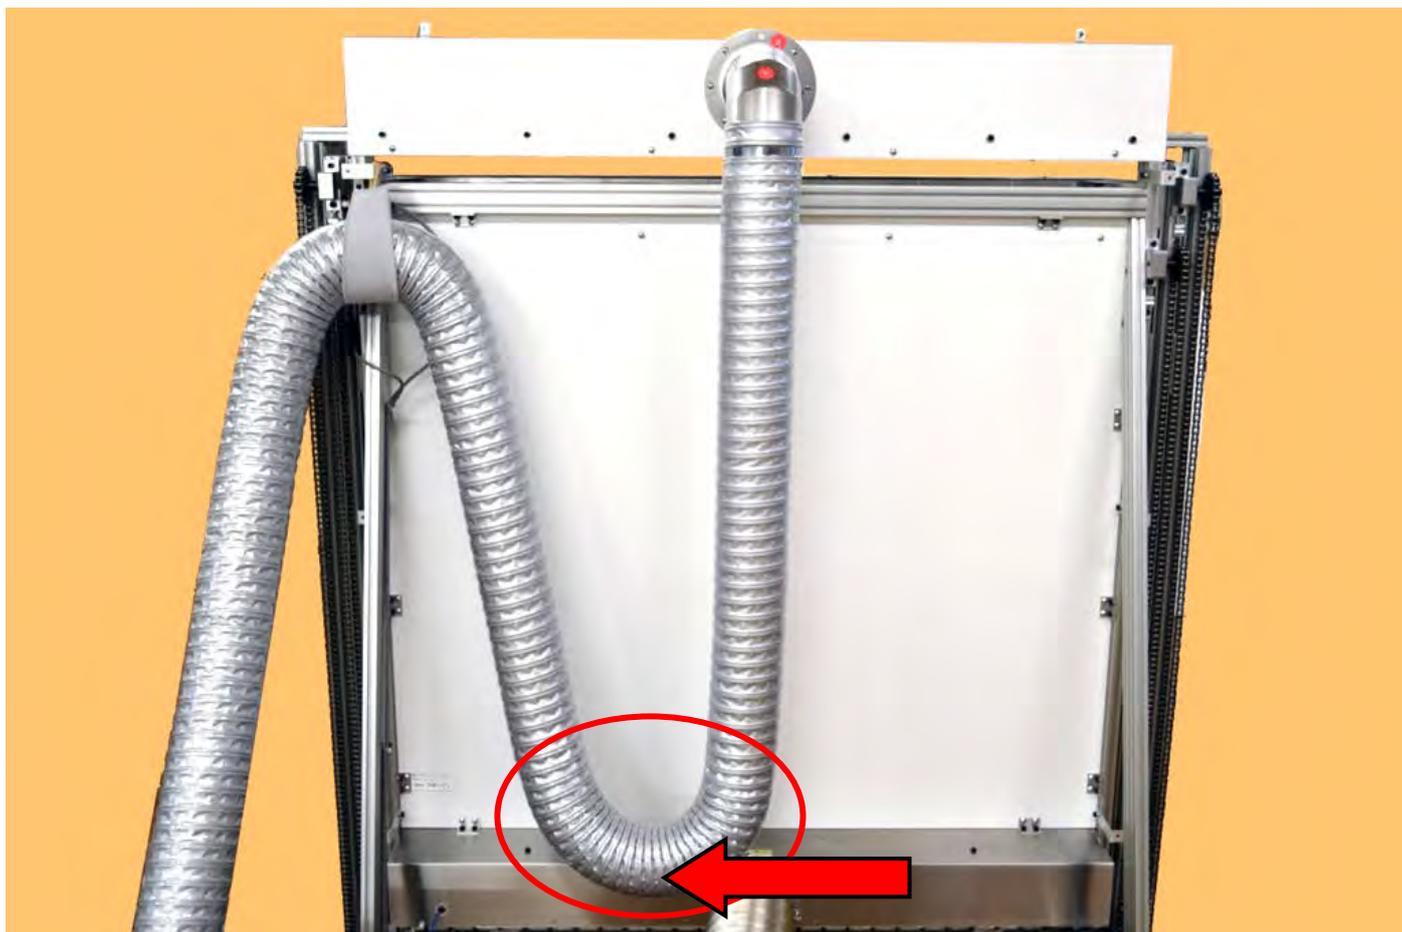
(ア) 循環ホース 変形・破損 補修手順

機械本体 後ろから見たところ

リフト上昇下降を繰り返すと、上写真矢印付近(特に赤丸付近)に小さな穴が開き始めることがあります。小さな穴が無数に開き始めると そこから外気を吸い込み熱効率低下・熱セット性能の低下に繋がります。

梱包用ストレッチフィルム(サランラップ等でもよい)を循環ホースに巻いて穴を塞いでください。変形破損している場合、次手順(イ)を実施して下さい。

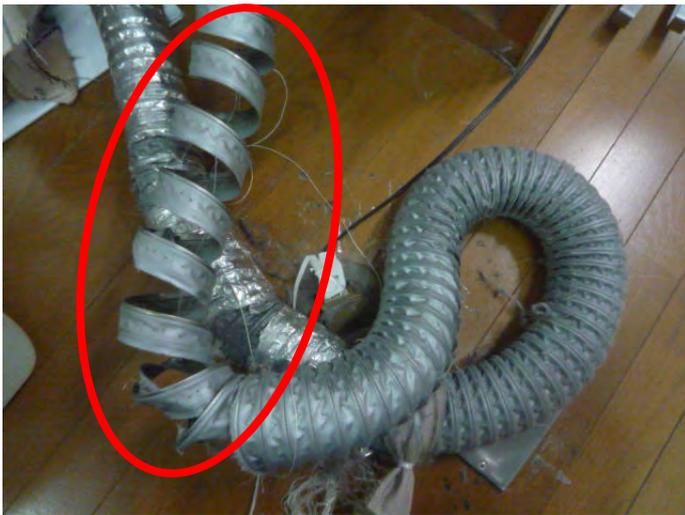
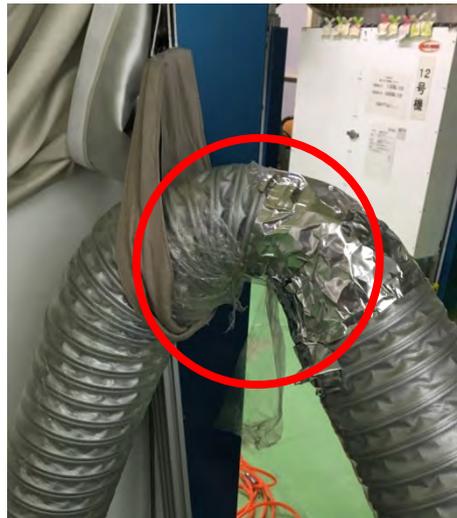
- ① 裂けた部分(下左写真赤丸) or 変形部分(下右写真赤丸)を、金切りハサミ等で取り除きます。
(金属部分はステンレスの為、**裁ちばさみ等ではケガの恐れ**があります)

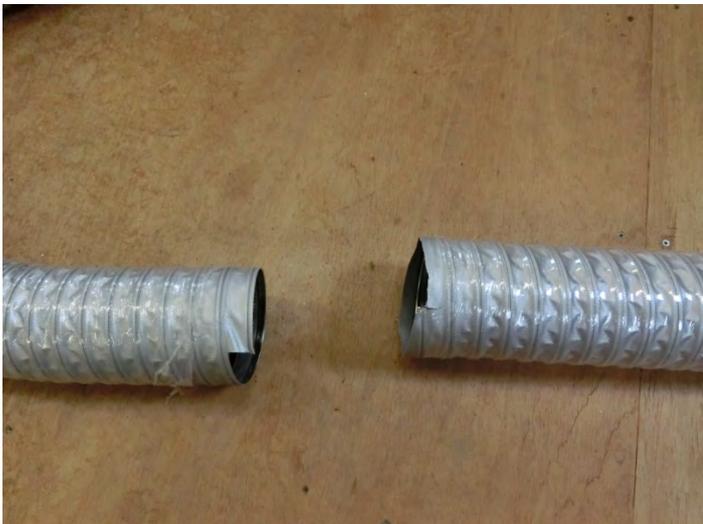
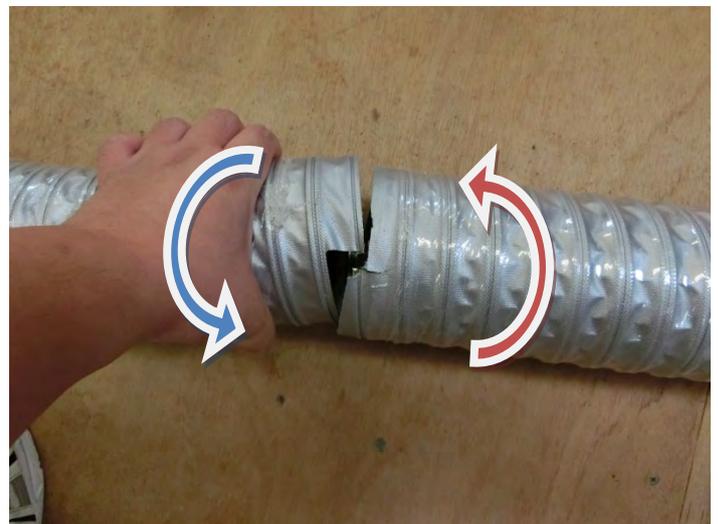
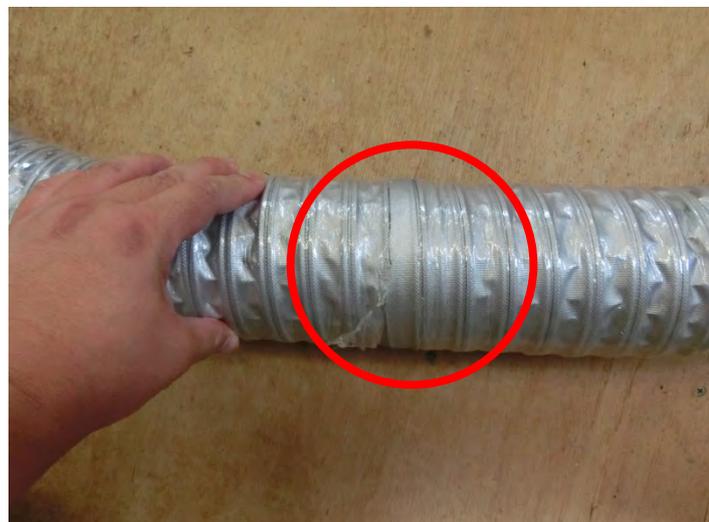
- ② 下図の用に、切り端どうしを合わせねじ込みます。

矢印方向にねじ込むように差し込む

左写真の様に差し込んだ後、
繋ぎ目をアルミガラスクロステープで固定・補強します。

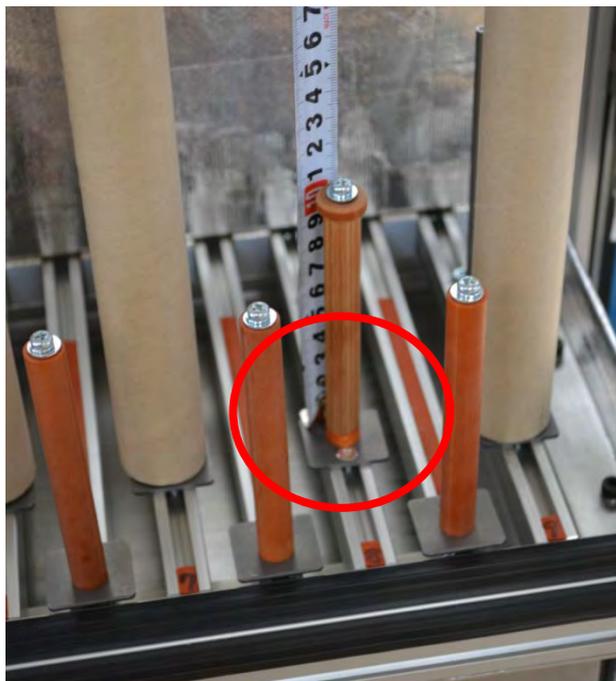
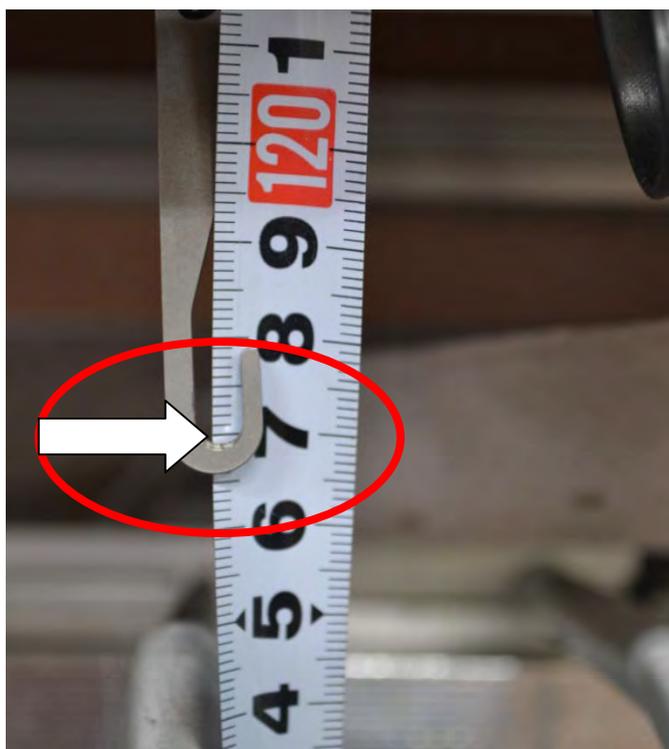
4. メジャー調整手順

①測定する箇所紙管をはずし、下図左側のようにメジャー先端を当てます。

フックを真上の位置にあることを確認し、下図右側矢印の位置で値を読みます。

上図の時、1169mmとなります

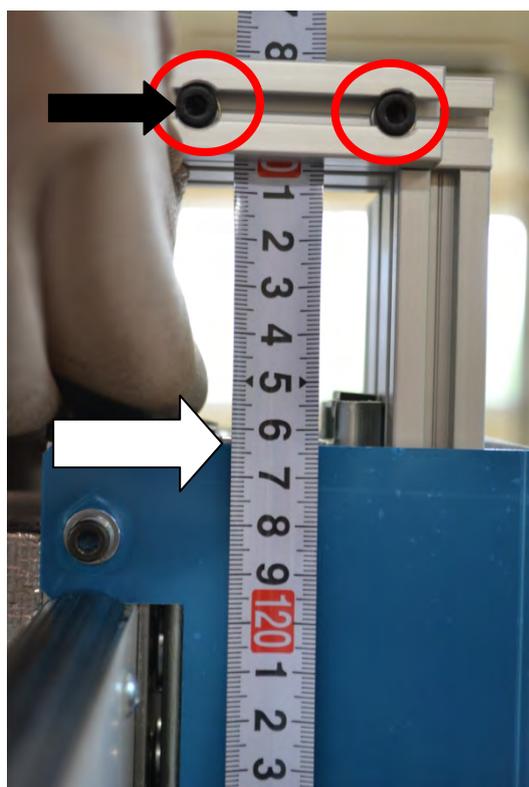
②メジャーの読み取りは、チェーンカバーの縁(左図白矢印位置)にていたします。

調整が必要な場合、左図黒矢印の M5 ボルト 2 本緩め、メジャーを調整し、M5 ボルトをしっかりとしめます。

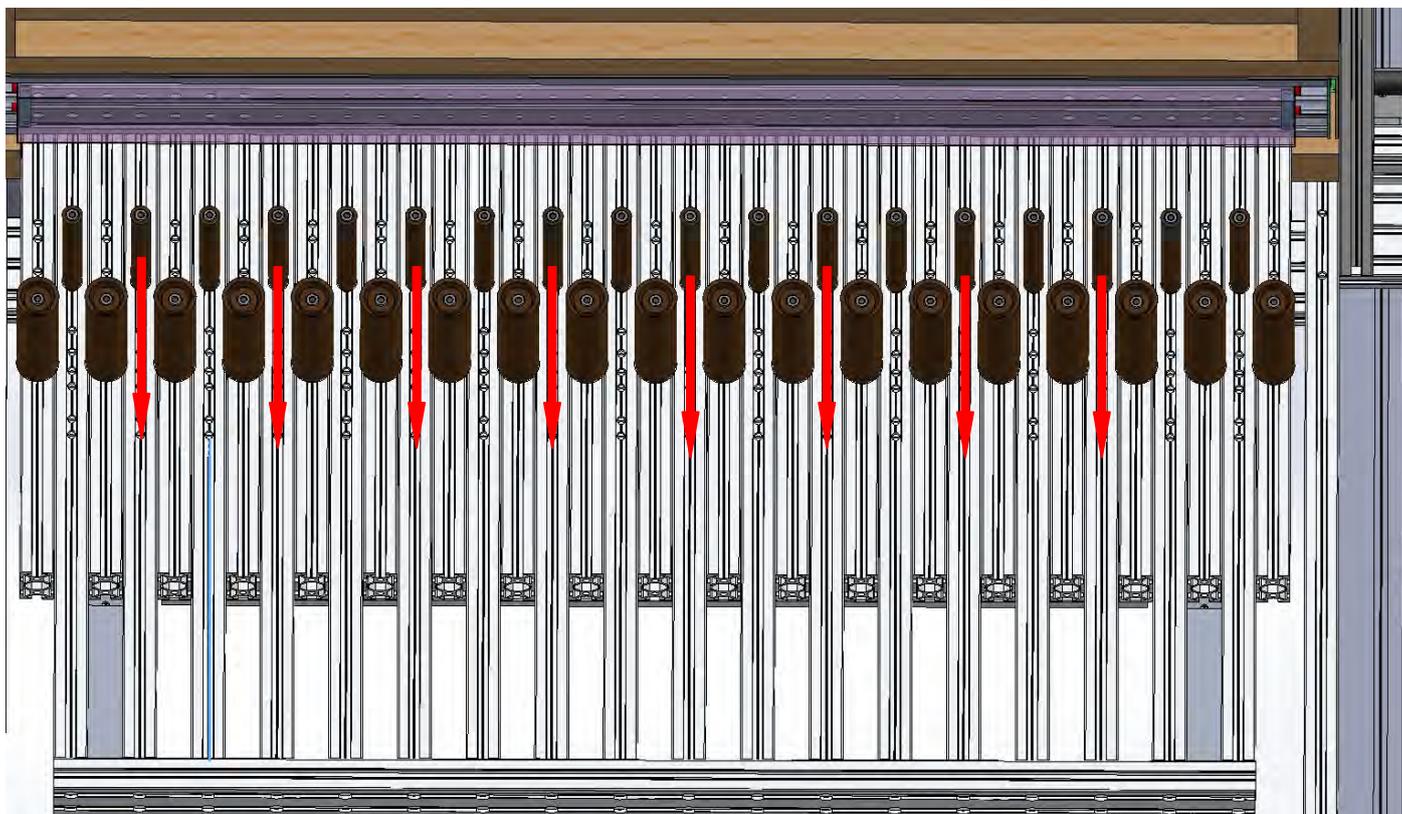
5. ヒダ形成部用エアシリンダー 動作確認

ヒダ形成を操作し、上図の様に中間停止させます

約1分間程経過しても、停止させた位置で止まっていれば正常です。

$\phi 6$ エアホース付近を点検しても(KPFA 型式・後退方向(一番上図赤矢印方向) NPF 型式・前進方向)に動く場合、
エアシリンダー寿命と思われます。

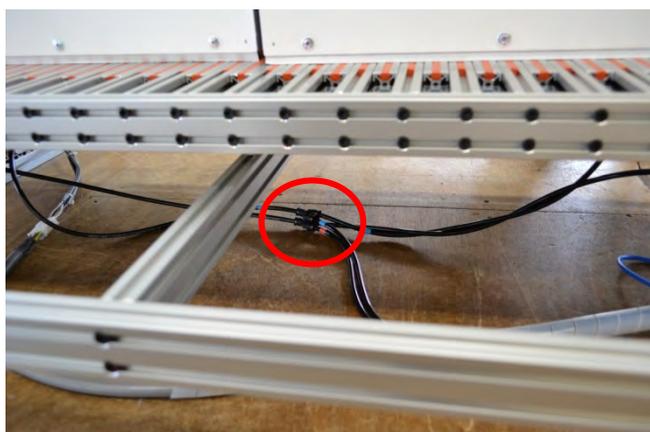
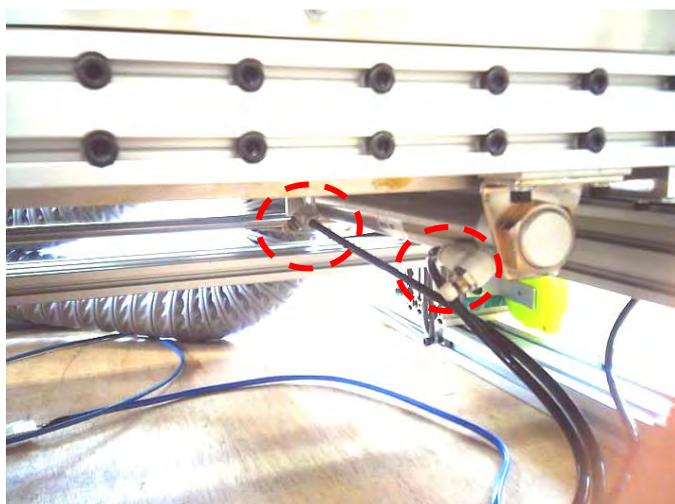
ユニオンY(上左写真赤丸 エア一分岐) ・ スピコン(上右写真赤点線丸)の、 $\phi 6$ エアホース(黒色)が
(ア) きちんと奥まで差し込まれているか、
(イ) エアホース差し込み部分がへたりがしないか

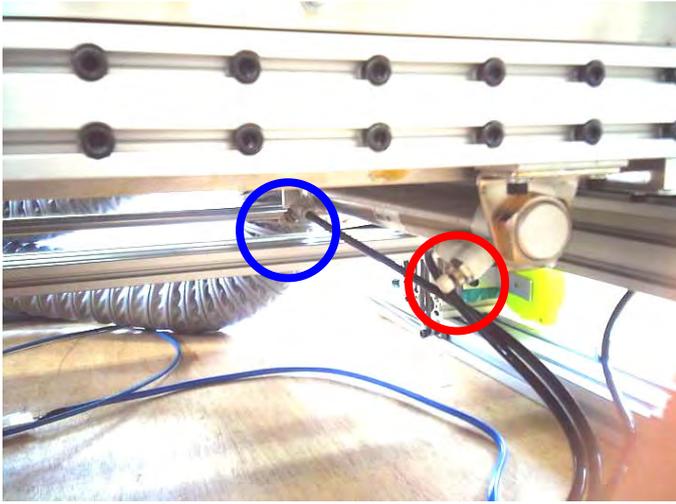
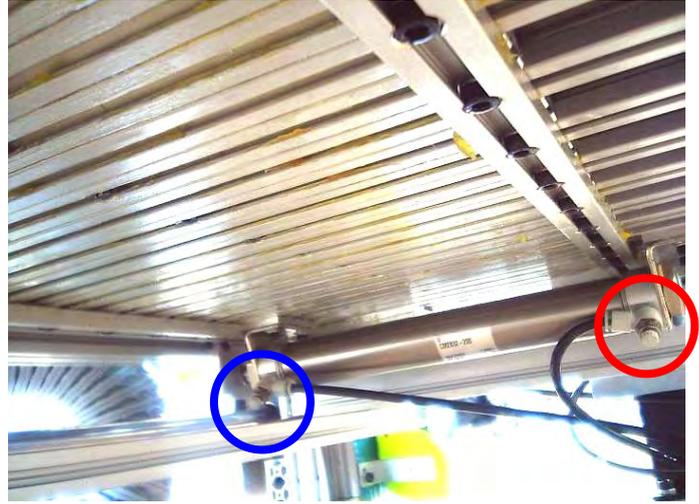
A) KPFA 型式の場合

ヒダ形成の移動スピードの調整方法は、セット機裏側左右エアシリンダーのスピードコントローラ(以下スピコン)を調整します。前進の場合は赤丸のスピコンを調整します。右回りで遅く、左回りで早くなります。後退は青丸のスピコンを調整します。移動速度が左右同じに成る様それぞれ調整します。

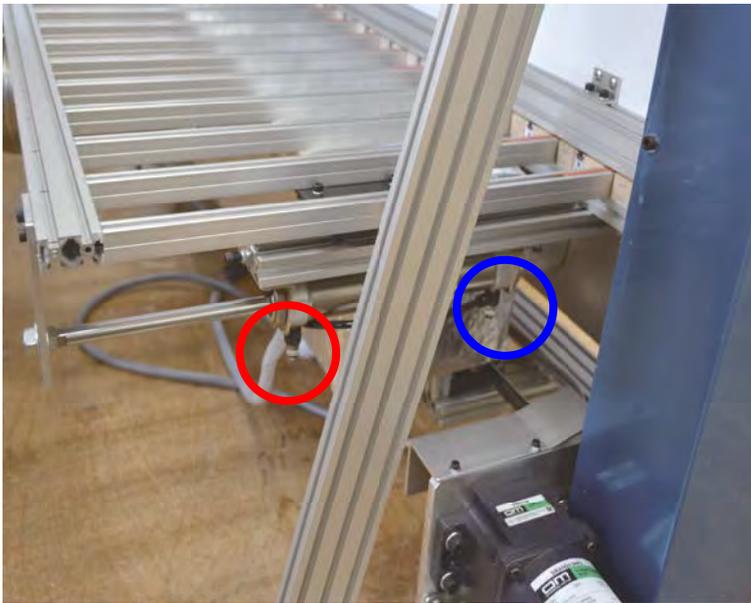
B) NPF 型式の場合

ヒダ形成の移動スピードの調整方法は、セット機裏側左右エアシリンダーのスピードコントローラ(以下スピコン)を調整します。前進の場合は赤丸のスピコンを調整します。右回りで遅く、左回りで早くなります。後退は青丸のスピコンを調整します。移動速度が左右同じに成る様それぞれ調整します。

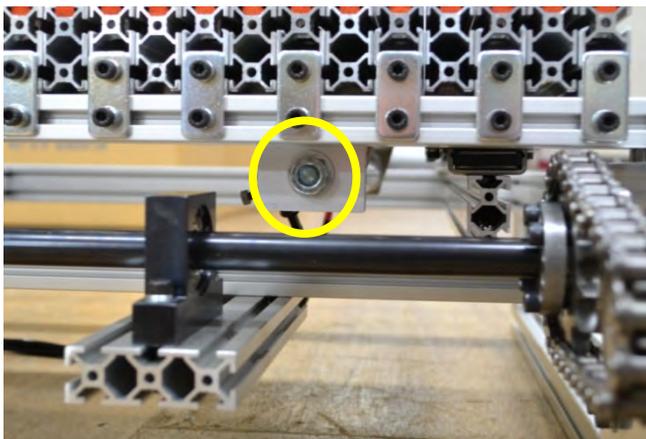
KPFA 型式 機械本体裏側

エアシリンダーロッドを固定しているナット KPFA 型式(下左写真黄丸) NPF 型式(下右写真緑丸)が外れている or 緩んでいないか確認してください。

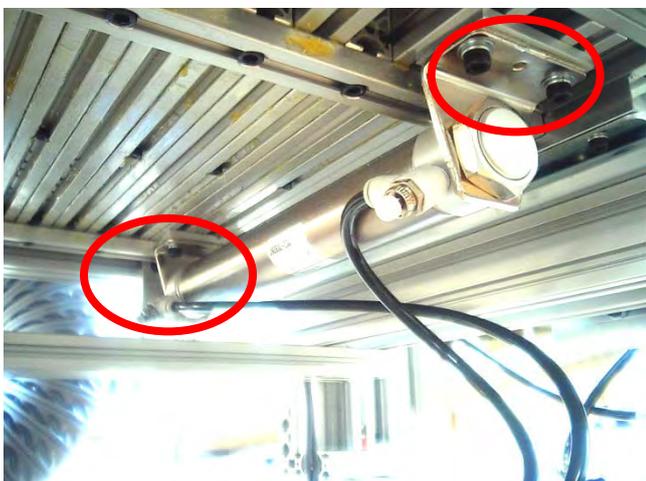
エアシリンダー取付ボルト(下写真赤丸 M5 ボルト-シリンダ 1 本につき 4 個)の緩みがないか確認

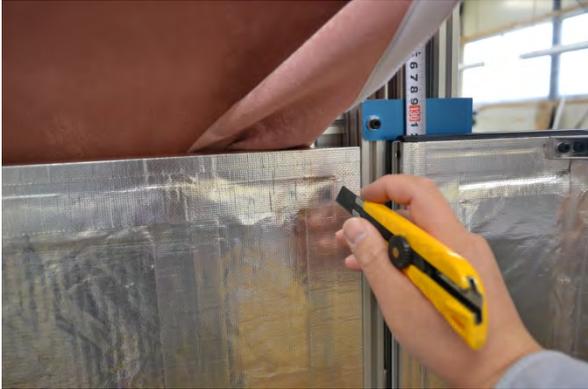
- ① 張替え予定箇所のアルミガラスクロスシートを取り外します。
アルミガラスクロスシートのみ取り外してください。中の断熱材(ガラスウール)は残してください。

木枠に沿ってカッターでシートのみ切り取る方法が楽にできます。
古いシートをつけたままですと剥がれやすくなりますし、見栄えもよくありません。

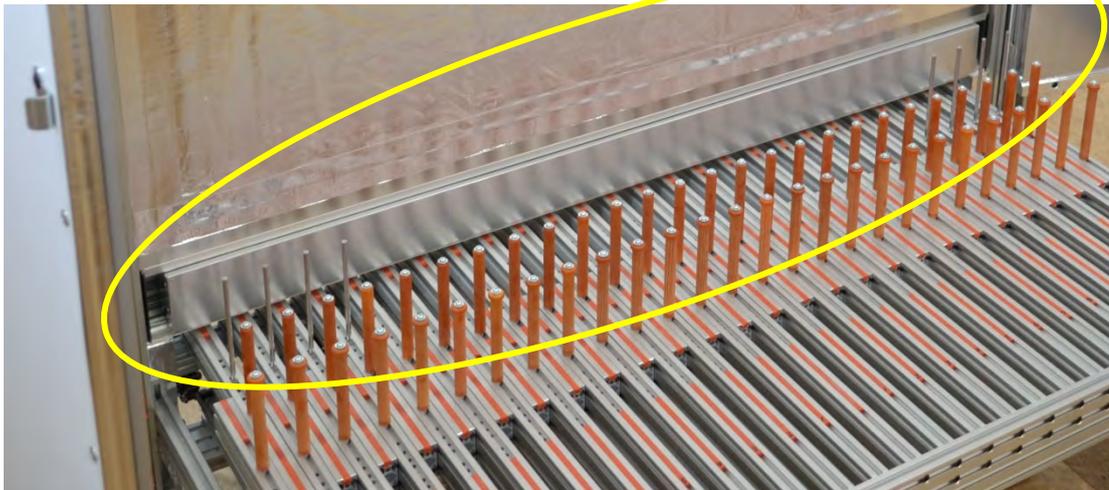
① パンチングメタル(下写真黄丸)を交換

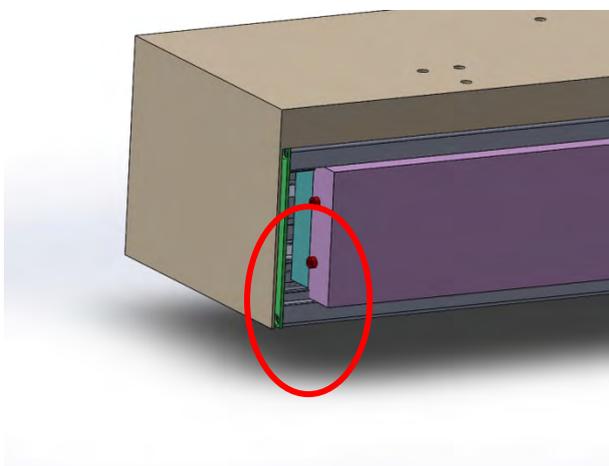
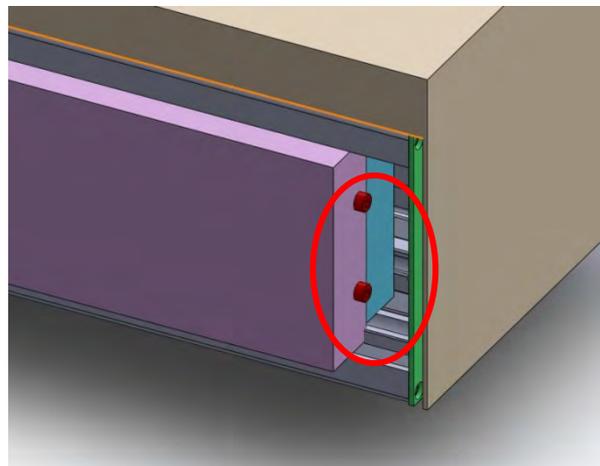
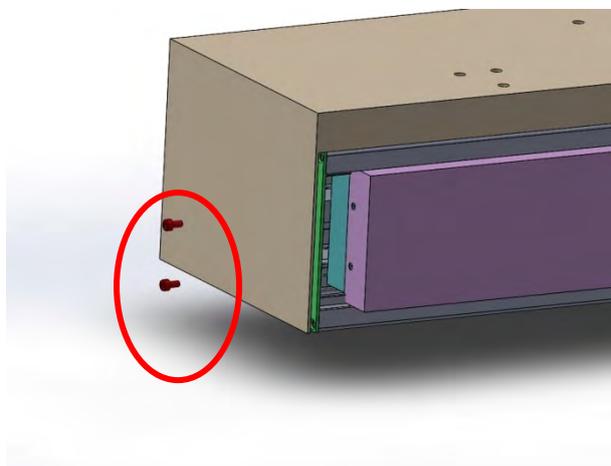
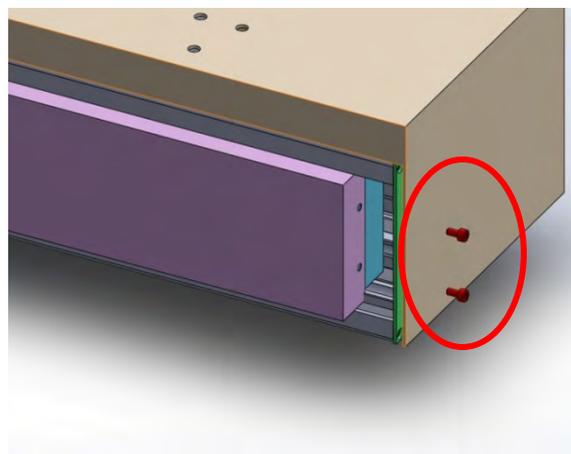
② 六角穴付き M3 ボルト(下モデル図赤丸) 左右 各 2 本を外します

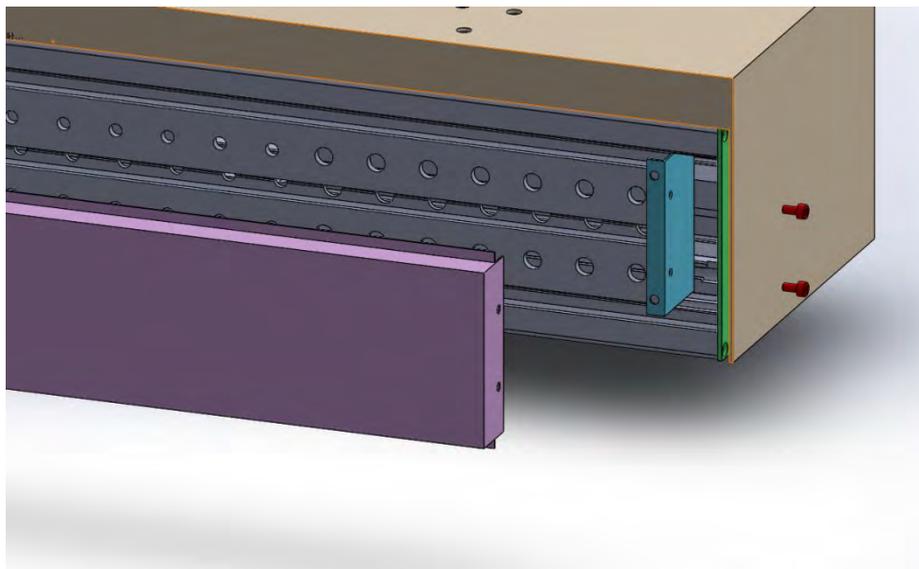
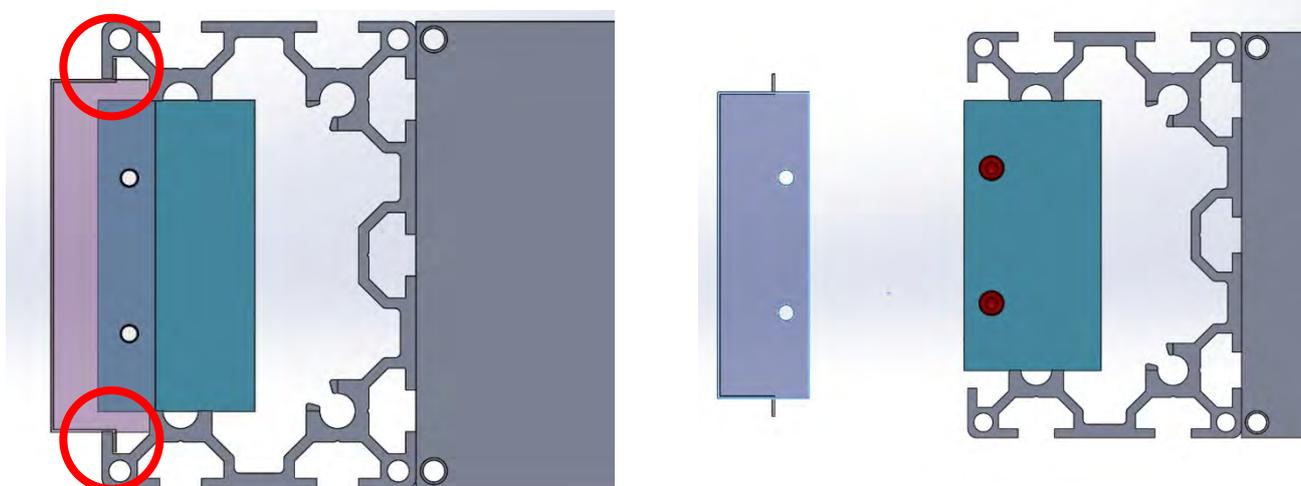
③ パンチングメタルを外します

赤丸個所のツメでひっかけてありますので、
パンチングメタル上側の左側 or 右側から少しずつ外してください

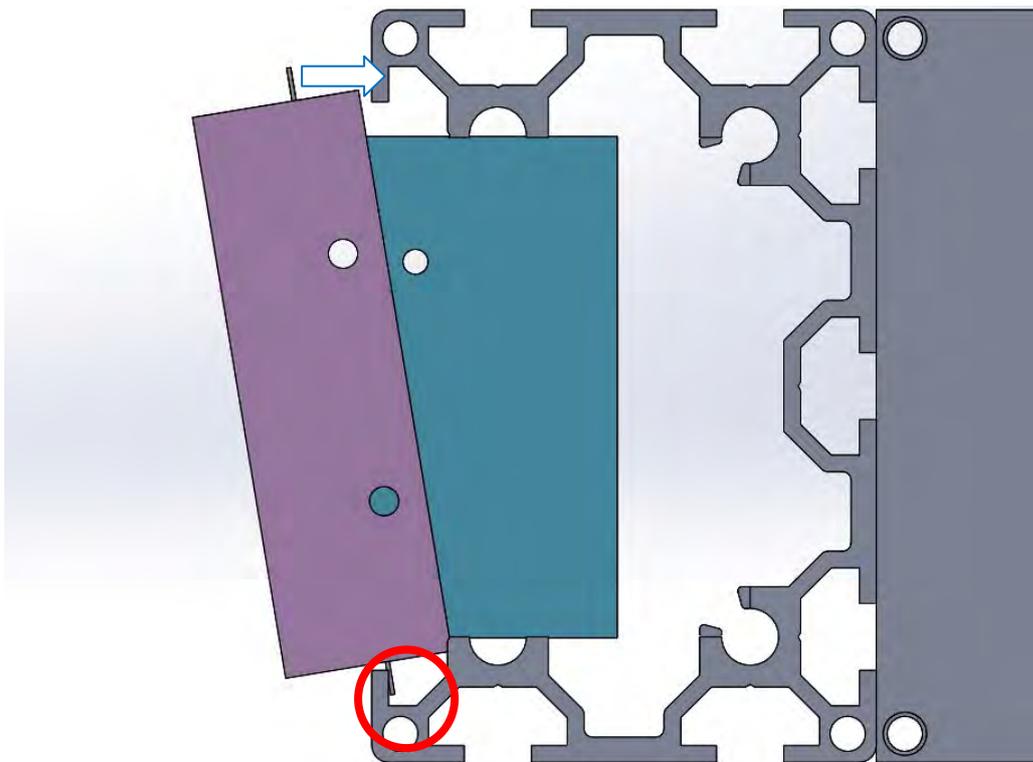
下側のツメ(上写真赤丸)を先に差し込んでから上側のツメを左側 or 右側から少しづつ押し込むように入れます

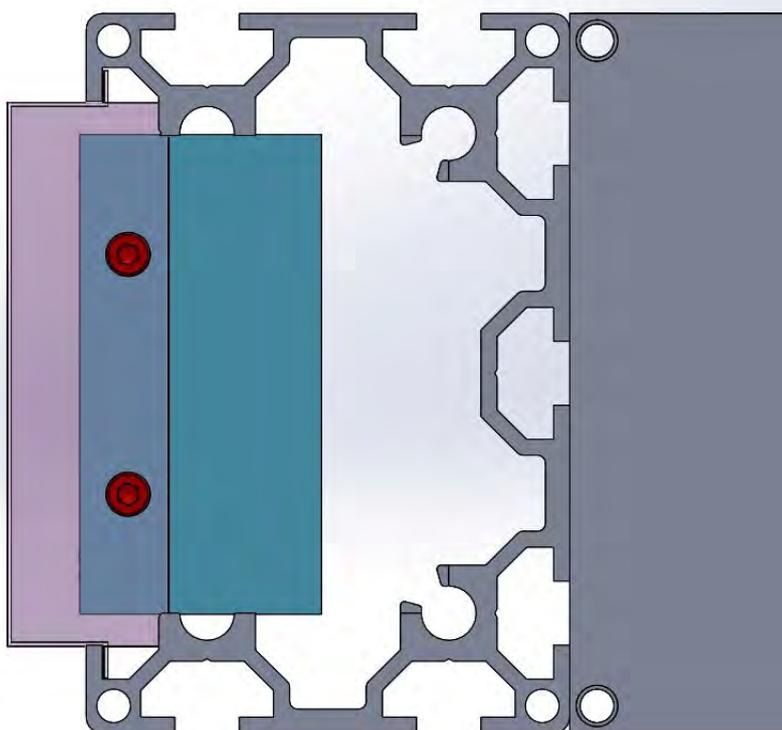
手順②で外した、六角穴付き M3 ボルトで固定します。
ボルトを斜めにするとネジ山が駄目になりますので注意。

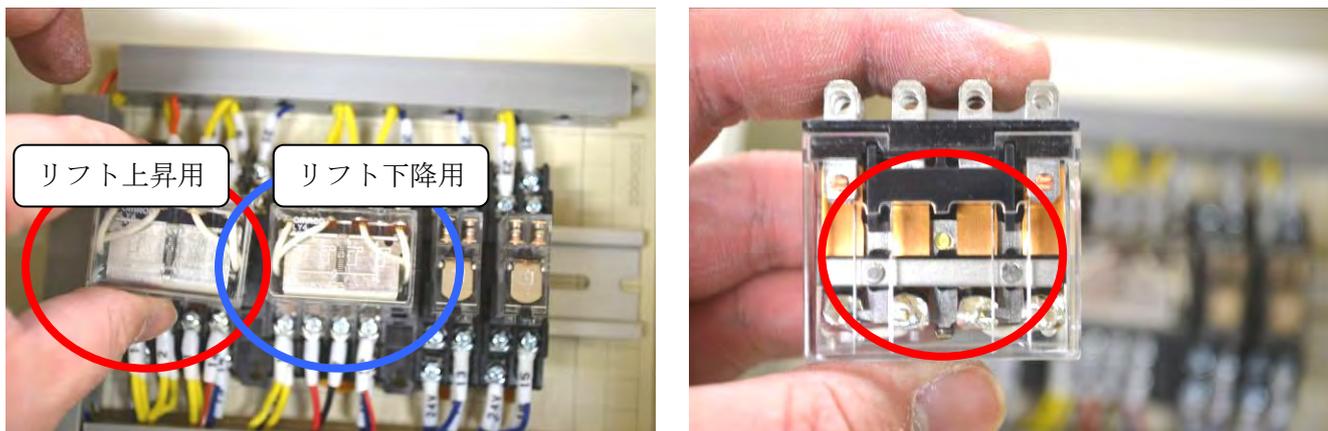
操作ボックスのフタをあけ、電磁リレーを確認してください。上左写真赤丸の電磁リレーを引き抜きリフト下降用リレーと入れ替えしテストして下さい。

リフト上昇がスムーズに動き、リフト下降の動きが悪くなりましたら、早急にリレーの部品交換してください。

型式 omron LY4 DC24V

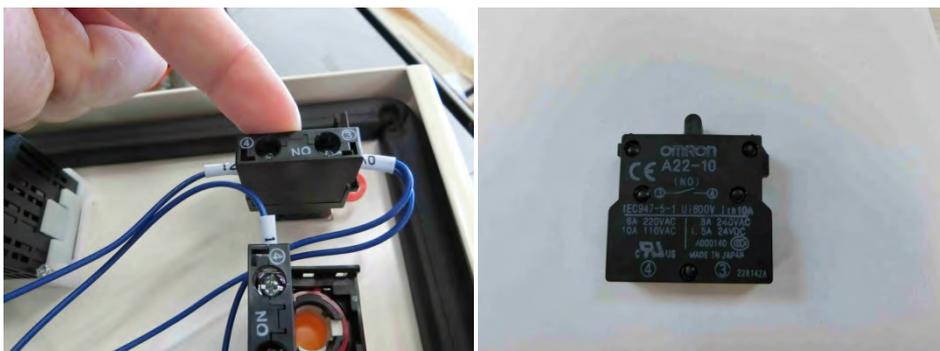
操作パネルフタを開き、ボタン裏側の配線に緩みがないか点検します

指でさしているものがスイッチユニットになります (上右写真はスイッチユニット単体)

プラスドライバーで配線に緩みがないか確認します

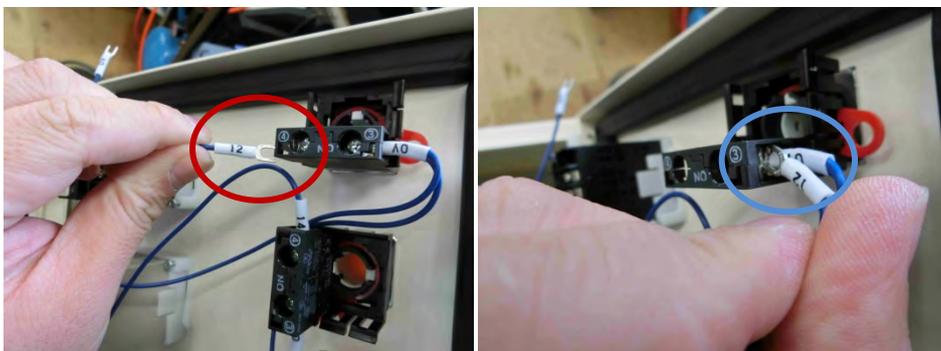
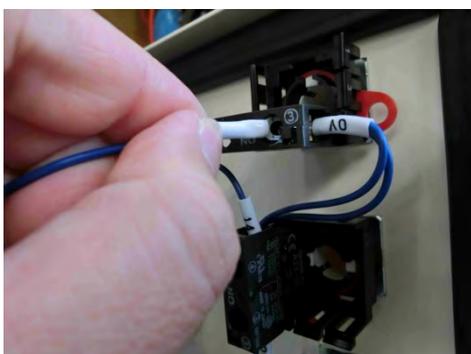
(ア) 1次電源を落とし、12番線(下左写真赤丸)を+ドライバーにて外します。

(イ) 1次電源を再投入し0V線(下右写真青丸)の端子部に接触させます。

接触させている間、リフト上昇がスムーズに動作する場合、スイッチユニットの寿命になります。

接触させにくい場合、左写真の様にさしこんでも OK です

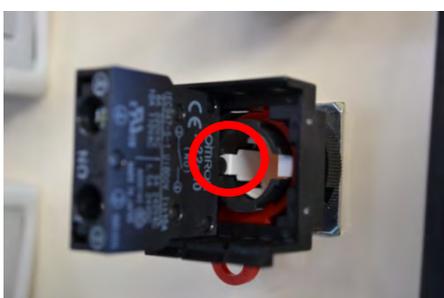
ごくまれに下写真赤丸部分が、老朽化し破損していることもあります

操作ボックスのフタをあけ、ボタンの裏側左写真赤丸を確認してください。白い樹脂の部品が破損しているとボタンを押しても動作しなくなります。その場合はボタンを交換してください

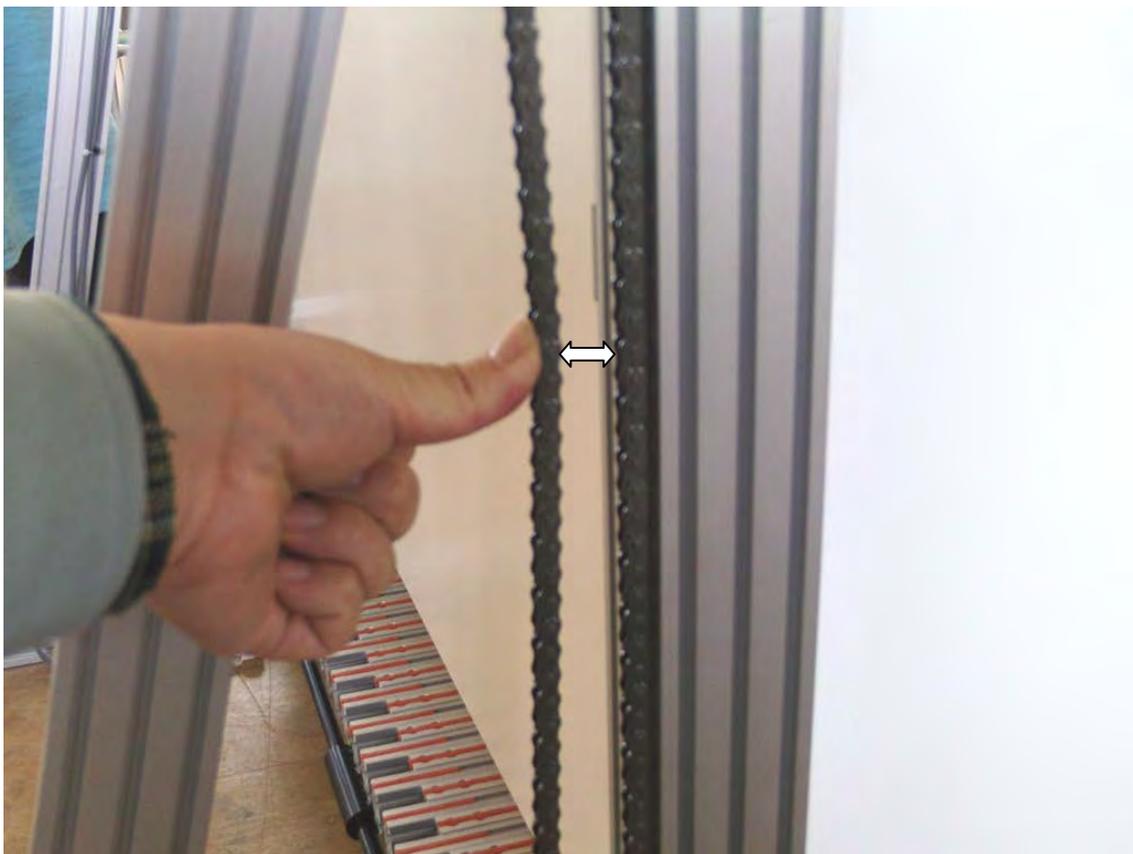
10. リフト用チェーン テンション(張り具合) の確認手順

左右それぞれのチェーン内側を、指等で押し(上写真参照) ⇔の隙間が約 10mm 程が適正テンションです。異なる場合、以下手順にて調整して下さい。

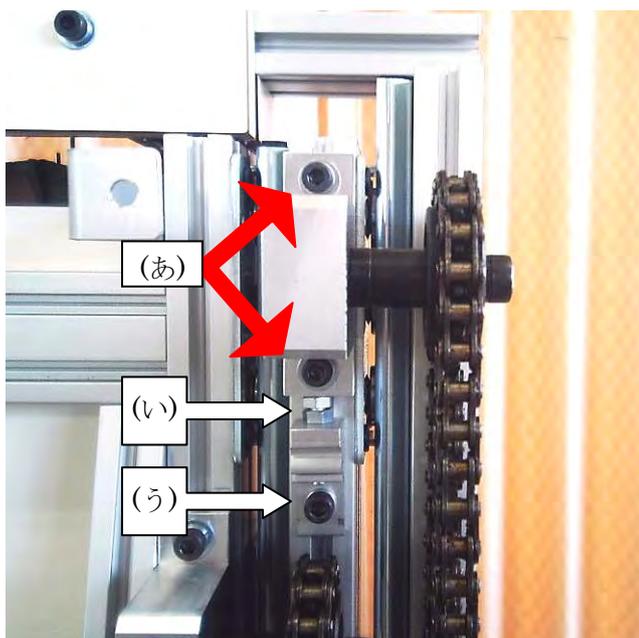
1. (う)のボルトが弛んでいないか確認します。弛んでいる時は締めます。
2. (あ)のボルトを弛めます。
3. (い)のボルトでチェーン sprocket を上に移動させチェーンを張ります。
4. チェーンを張り終えた後(あ)のボルトを締め固定します。

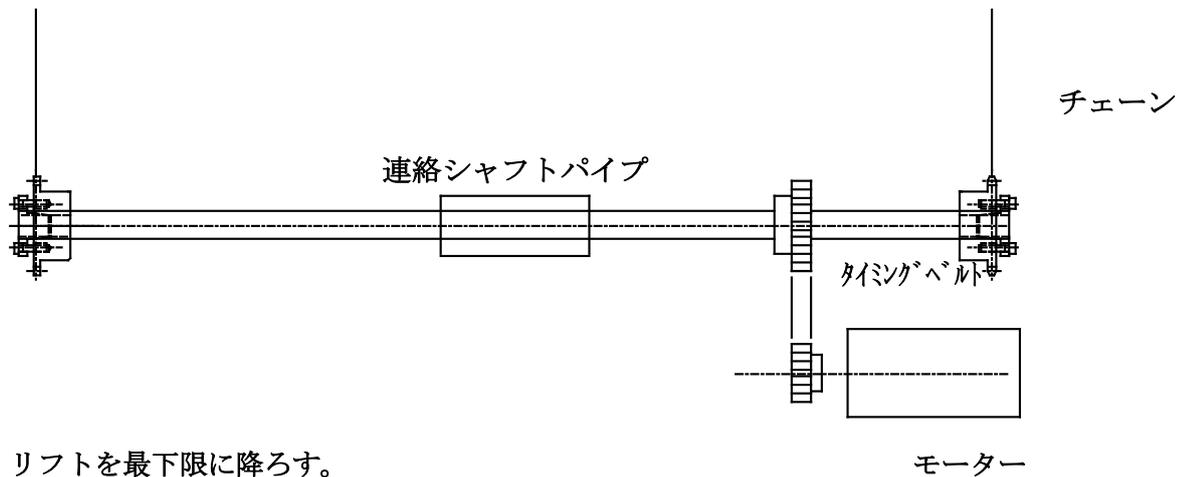
11. リフト用上下昇降部スプロケット、タイミングプーリー等の調整方法(リフトが左右段違いになった時)

1. リフトを最下限に降ろす。
2. 左右リフトの段差を確認

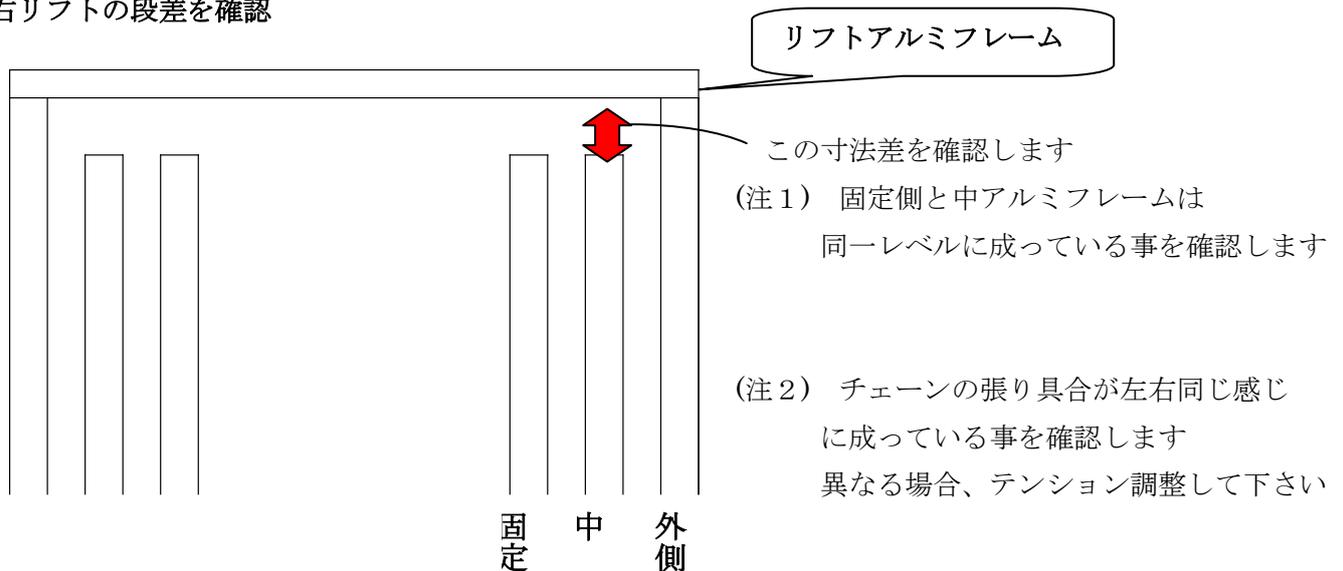
1. 連結シャフトパイプの8本のボルトの弛みがないか確認します。
弛みがあれば、リフトが上がっている側のボルトを弛めリフトを下げてから締め付けます。
2. 上記1のボルトが弛んでいない時
リフトが上がっている側のチェーン sprocket 下側で調整します。

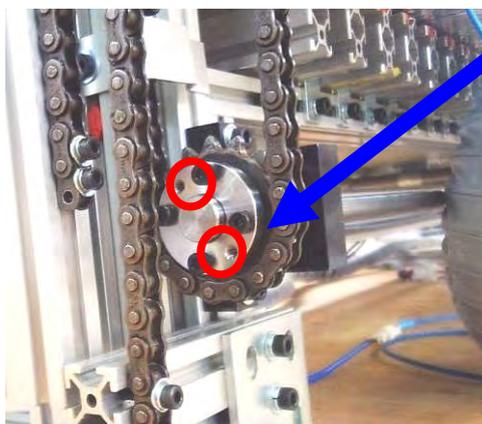
- (イ) 固定用4本のボルトを弛めます。
- (ロ) sprocket 取り外し用のタップ穴(赤丸2ヶ所)に M4 ボルトをねじ込みメカロックを外します

(イ)、(ロ)の手順で sprocket をフリーにし、リフトアルミフレームを下げ (ロ)のボルトを外し(イ)のボルトを締め付けます。

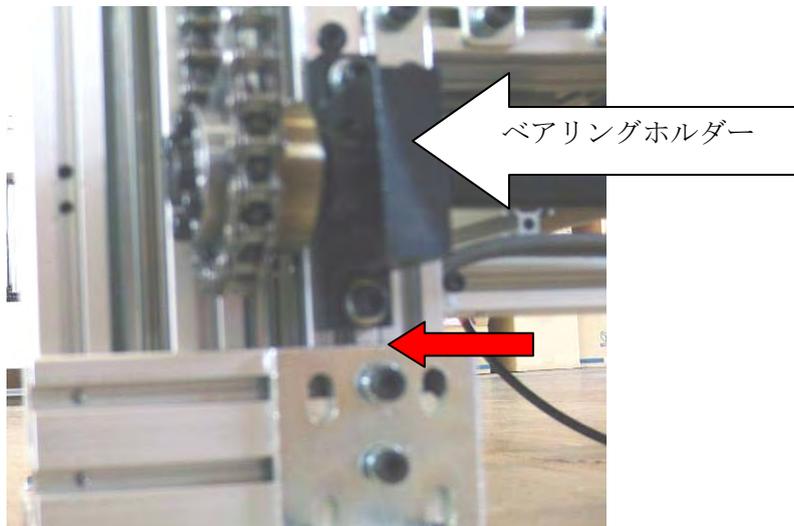
B) ブレーキ解除ボタン使用時(初期ロットのみ)トラブル症状および調整手順

内側チェーン下側にあるシャフトを固定しているベアリングホルダーとアルミフレームの隙間(上写真赤矢印)が規定の隙間になっているか確認調整します。

KPF シリーズ	・・・10mm	KPFB シリーズ	・・・ 2mm
KPFA シリーズ	・・・ 2mm	NPF シリーズ	・・・ 2mm

ベアリングホルダー取り付けボルト及びフレーム用ナット(KPF シリーズはフレームにタップです)のネジ山が駄目になっていないか注意してください。ネジ山が駄目になったボルトを使用すると大怪我や故障の原因となります。
